Verplant und verbaut

Bauarbeiten auf dem Ostring

Service im
TEST

aus:
verkehrspolitische Zeitschrift SIGNAL 2/2019
(11. Juli 2019)
Berliner Fahrgastverband IGEB
www.igeb.org · igeb@igeb.org
Tel. (030) 78 70 55 11

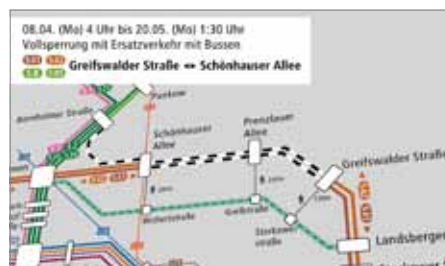
Diese Grafik gab's im Video. Der 10-Min-Takt an den Ring-Enden sowie die massiven Einschränkungen Richtung Schöneweide werden nicht gezeigt und nicht erwähnt.

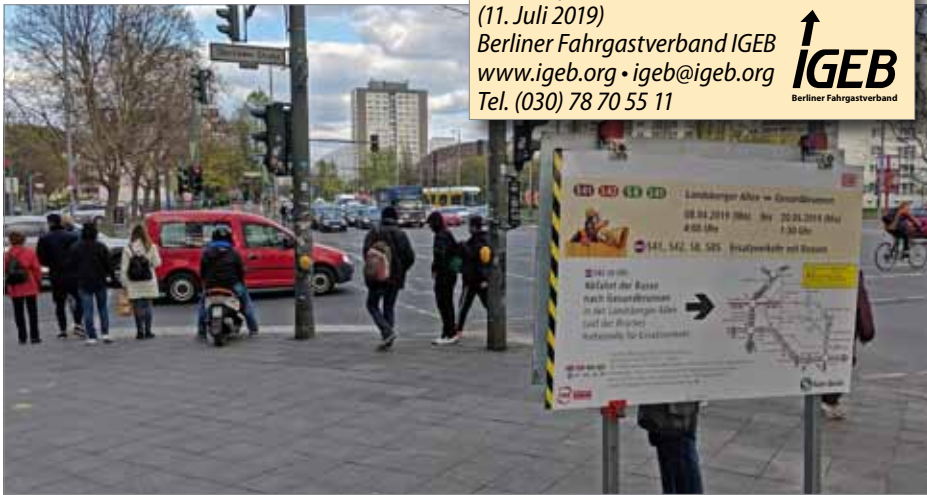
Die nächste Zustiegshaltestelle befindet sich geradeaus über die Ampel und dann wenige Meter nach links. Seltsamerweise verweist das Schild allerdings den längeren Weg zur Starthaltestelle über die Landsberger Allee und dann zurück auf die Brücke ohne Schatten und Wetterschutz ...
Fotos (4): IGEB

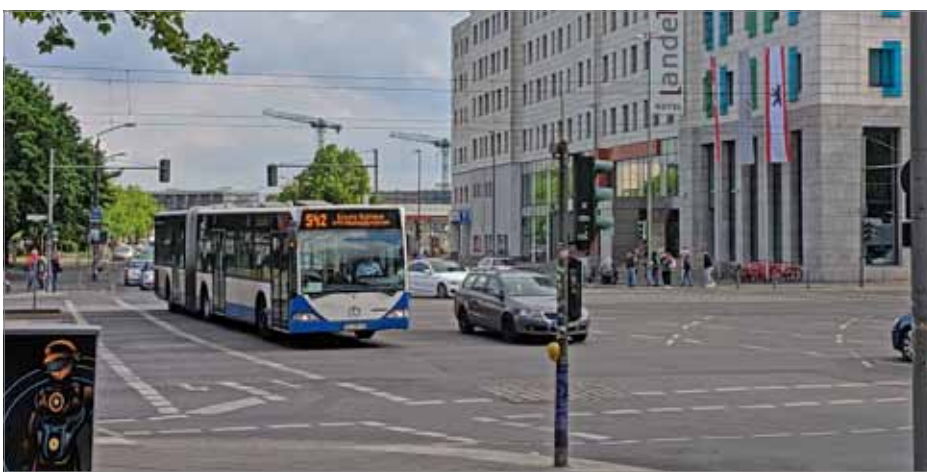
... und mit der Möglichkeit, ein paar SEV-Busse zu verpassen. Denn einige von ihnen sparten sich den Weg zur Starthaltestelle auf der Landsberger Allee und setzten direkt von der Storkower Straße kommend ein. Wahrscheinlich wäre Storkower Straße ohnehin der bessere Startpunkt für den SEV gewesen, denn die Fahrtzeit zwischen den beiden Haltestellen für den Bahnhof Landsberger Allee betrug teilweise über 10 Minuten wegen der kurzen Abbiegephasen an der Ampel.

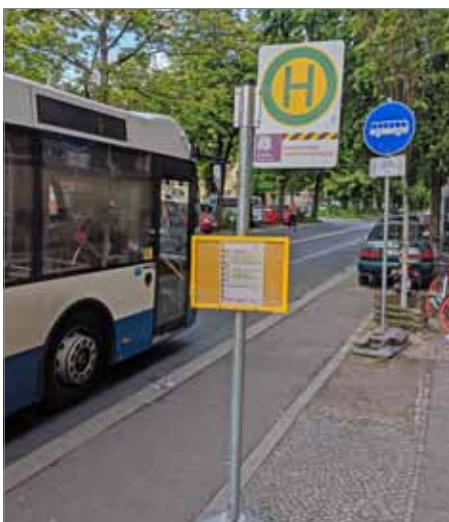
Die Fahrtrichtung sucht man am Haltestellenschild vergebens. Stattdessen muss man sich auf die Suche im Fahrplan begeben, wo auch noch die zurückliegende Starthaltestelle vorn steht. Doch das ging schon mal besser ...

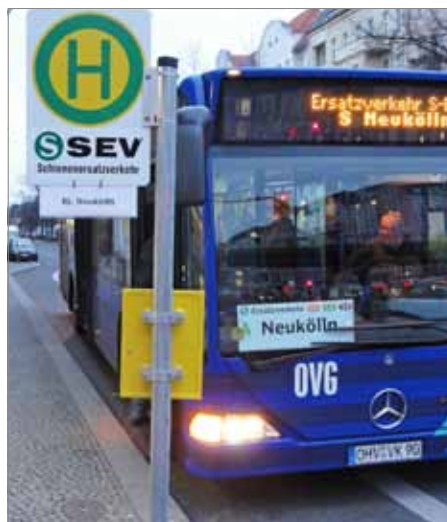
... Bei der Ostringsperrung im Jahre 2012 war die Richtung deutlich am Haltestellenschild zu lesen. Das 2019 wegzusparsen war eine schlechte Idee.

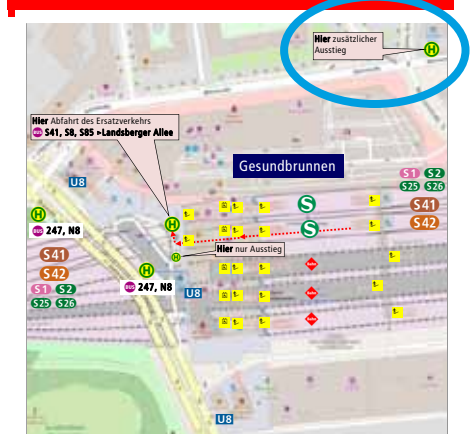
Haltestellen des Bus-Ersatzverkehrs

Die Haltestellen des Ersatzverkehrs befinden sich hier! Replacement bus stops

Die Haltestelle „Jülicher Str“ in der Behmstraße am S-Bahnhof Gesundbrunnen sollte laut Bauinfo zum Ausstieg genutzt werden können. Nur leider ließ sich während unseres Testes kein Busfahrer dazu bewegen, dort tatsächlich anzuhalten. Alle Haltewünsche wurden ignoriert.

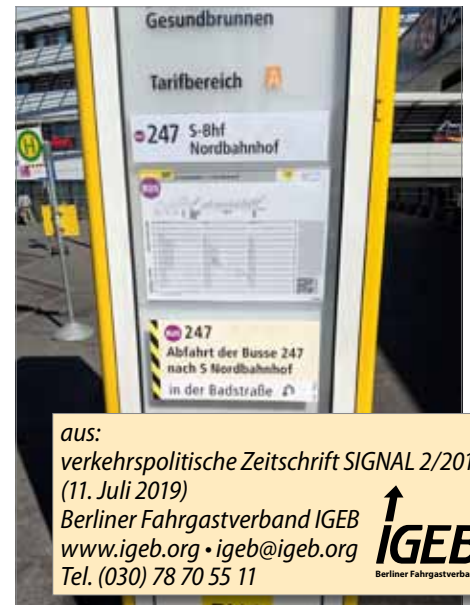
Gut gemeint und schlecht gemacht: Im BVG-Kubus Gesundbrunnen wurden mit dem zusätzlichen Zielschild samt Fahrplan den Fahrgästen der Linie 247 weisgemacht, hier würde jetzt ihr Bus abfahren. Doch nur, wer alle Schilder las, erfuhr darunter, dass die Haltestelle jetzt ganz woanders ist.

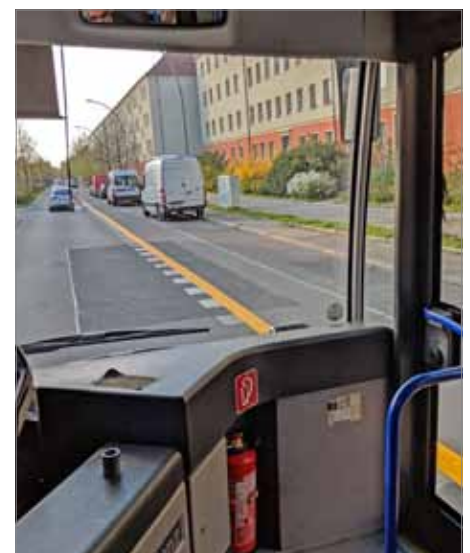
In den ersten Wochen waren die mäßig markierten Busspuren häufig zugeparkt. Erst mit Nachbesserungen der Busspur-Schilder und entsprechender Presse- und Polizeiarbeit ließ sich das verbessern. Fotos (2): IGEB
